CARACTERIZAÇÃO MECÂNICA E REFORÇO DE ESTRUTURAS DE ADOBE

Este artigo apresenta resultados da investigação recentemente realizada na Universidade de Aveiro relativamente à caracterização mecânica de blocos de adobe e ao comportamento estrutural de paredes de adobe à escala real sujeitas a acções horizontais. Além disso, os resultados obtidos em ensaios de paredes de adobe reforçadas serão também discutidos.

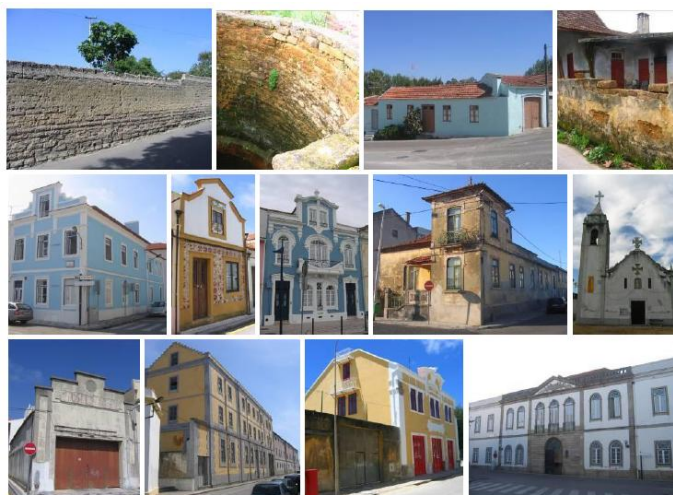
Figura 1 - Exemplos de construções em adobe existentes no distrito de Aveiro

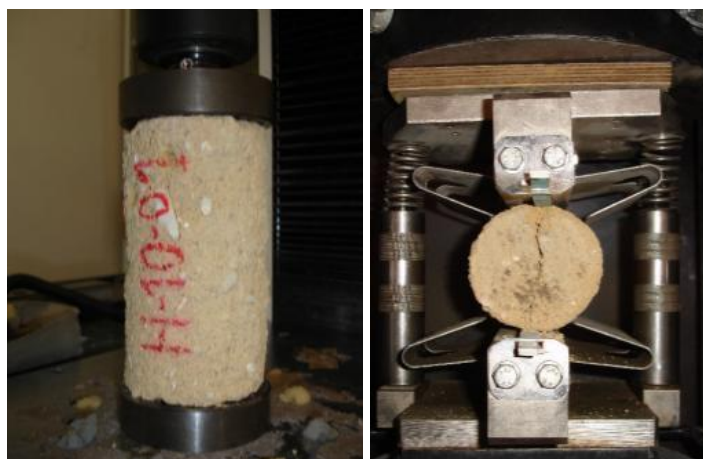
No Laboratório do Departamento de Engenharia Civil da Universidade de Aveiro, foram ensaiados blocos de adobe representativos das diferentes tipologias existentes na região de Aveiro. Os adobes foram recolhidos de 8 muros e 8 casas, em locais distintos. Destes blocos foram extraídos provetes cilíndricos com diâmetro compreendido entre 60 e 95mm, e altura igual ao dobro do diâmetro. Um total de 101 provetes, 51 provenientes de habitações e 50 de muros, foram submetidos a ensaios mecânicos: 83 à compressão simples e 18 à compressão diametral (Figura 2).

Figura 2 - Ensaio à compressão simples e à compressão diametral sobre provetes de adobe

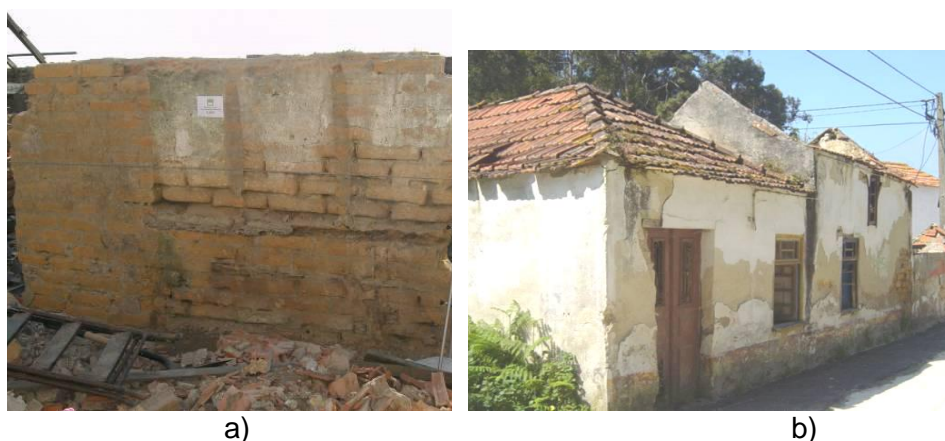
Foram realizadas campanhas experimentais *in-situ* com vista a caracterizar o comportamento estrutural de construções já edificadas. Referem-se como exemplos a Parede de Fermelã (Figura 3) e a Casa do Paço (Figura 4), ambas na região de Aveiro [Arêde et al. (2007)], casos em que a estrutura iria ser demolida. Com os ensaios realizados, conseguiu-se avaliar o funcionamento global da estrutura com descrição completa do comportamento dos diferentes elementos estruturais e ligações entre eles.

Figura 3 - Ensaios *in-situ*: a) Parede em Fermelã, b) Casa do Paço

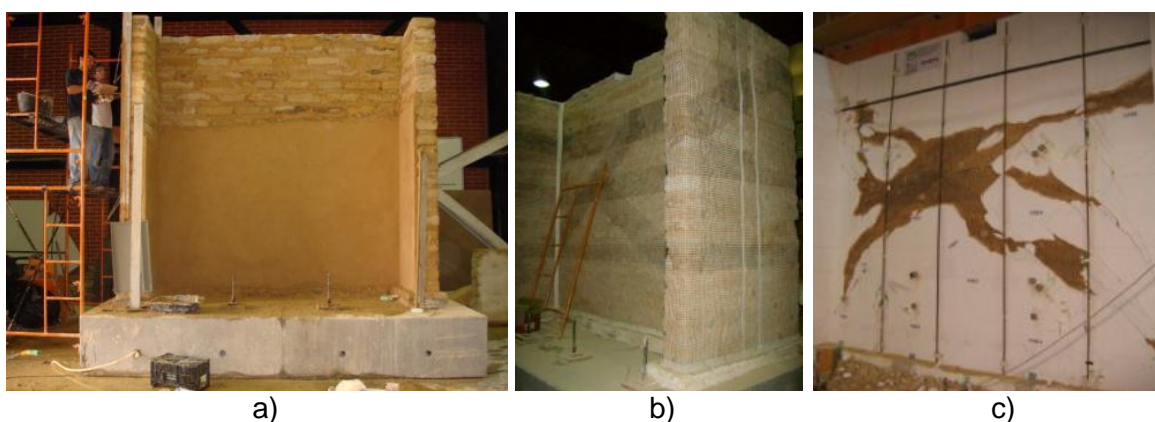
O Departamento de Engenharia Civil da Universidade de Aveiro tem também realizado ensaios experimentais em laboratório. Na Figura 5 apresenta-se uma parede de adobe com geometria em planta em forma de I, construída à escala real, com dimensões finais de 3,07m de altura, 3,5 m de comprimento e 0,29m de espessura média. Para simular uma edificação representativa do património existente no distrito de Aveiro, foram utilizados

Figura 5 – Parede de adobe: a) construção da parede de adobe (aplicação do reboco); a) aplicação da malha sintética, b) estado final de danos

A solução de reforço incluiu a reparação dos danos da parede com a injeção de uma argamassa à base de cal hidráulica sob pressão nas fissuras existentes, e a aplicação de uma malha sintética em toda a envolvente da parede (Figura 5 b)).

A parede reforçada foi ensaiada repetindo-se o mesmo esquema de ensaios da parede original, com ensaios dinâmicos e ensaios cíclicos com imposição de forças horizontais de amplitude crescente. A Figura 5 c) apresenta o estado final de uma das fachadas da parede.
